Mr. Eddie Miranda
District Manager
California Occupational Safety and Health Administration (Cal-OSHA)
4206 Technology Drive, Ste. 3
Modesto, CA 95356

We, the undersigned workers file this complaint against our employer, Kingspan Insulated Panels (Kingspan). We are all employed at Kingspan's factory located at 2000 Morgan Rd #9407, Modesto, CA 95358, where we manufacture insulated metal wall panels. The factory has three buildings. In Building 1, we manufacture custom panels products. The manufacturing process includes cutting plastic foam insulation into different sizes, cutting and shaping steel panels and gluing the cut foam insulation inside the metal panels. In Building 2, we make machine metal accessories and parts for the insulation panel systems such as gutters and metal tunnels for walls and ceilings. In Building 3, we laydown foam insulation containing various chemicals and laminate the foam into metal panels which are then cut to standard sizes.

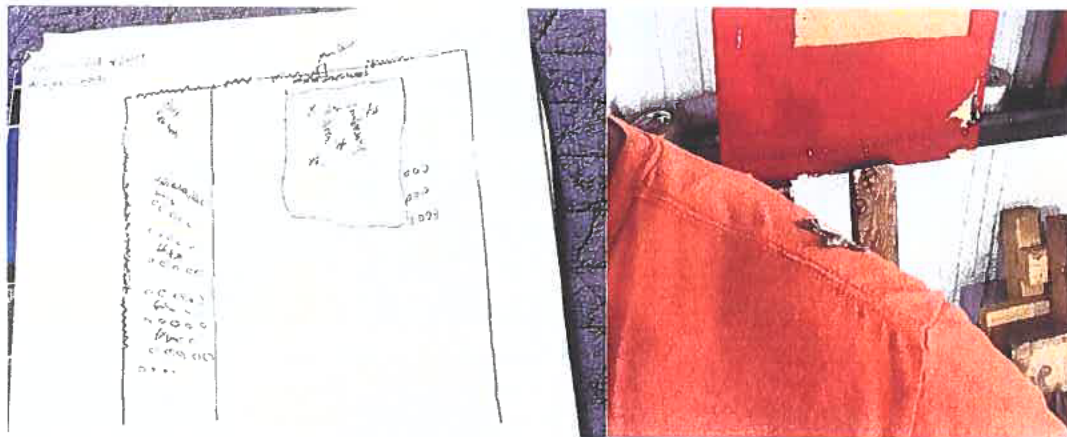
A Building 3 worker reports the workplace is infested with pigeons and the equipment and materials are covered in pigeon dung. Pigeon dung is caked on in the prefabrication area, on the coils of metal moved in the making of panel products, in the embossing area and along the walls. The dung falls on our heads and clothing while we work, and we are concerned about breathing the dust from the dried pigeon dung. We are also concerned about the number of birds nesting in the building and parasites the birds are known to carry. Building 1 also has pigeons, but not as many as Building 3. Below is a photo of a worker with pigeon droppings on his shoulder, and a diagram of where the droppings collect in Building 3.

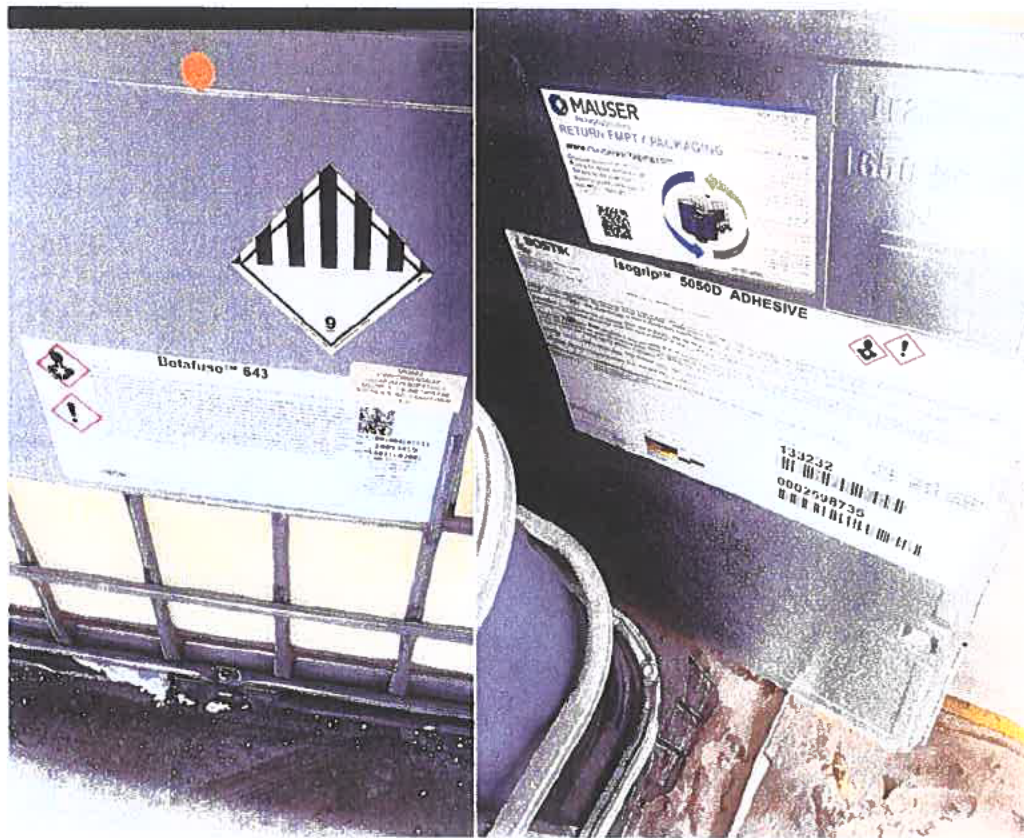
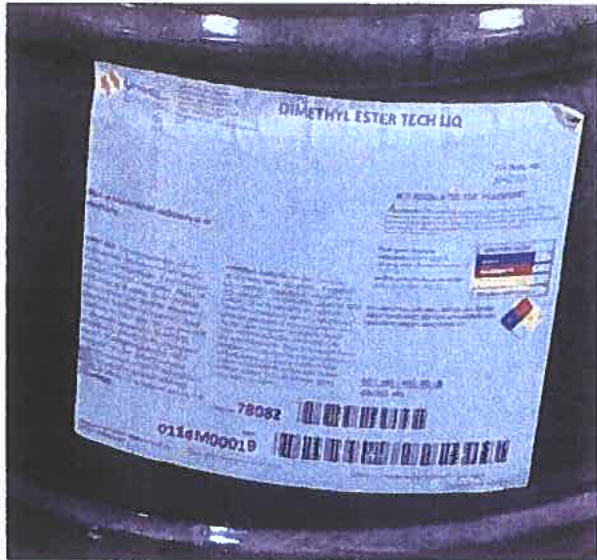
Hazardous chemicals in use at the factory include but are not limited to pentane, acetone, dimethyl esters, a chemical called PA1 which activates the insulation, and water-activated glues including Betafuse 643 and Isogrip 5050D adhesive. There are no fire maps posted in the buildings showing where chemicals are stored in case of a fire.

Photos of some of the hazardous chemicals are included below.
